Piégé par une alimentation mal construite.

De Kurt he9dyy

Annexes de Piégé par une alimentation de Kurt he9dyy

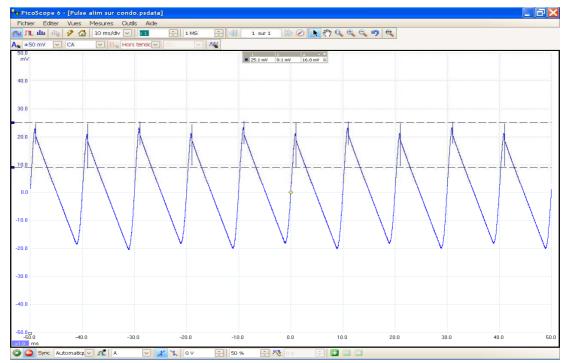
Fig. 1

On voit des petits traits verticaux qui sont en fait des oscillations très rapides.

Elles proviennent d'une interaction entre le pont de diodes et les condensateurs de filtrage.

Je suppose que cela provient d'un câblage trop long entre les différents composants et des points de masse disparates. Le fabricant des régulateurs conseille de ramener toutes les masses sur un point unique.

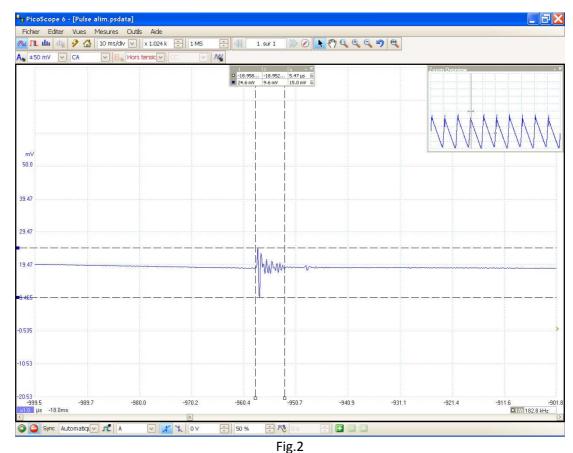
Détails des petits traits ci-dessus, durée 5.47 μs

Toutes mes tentatives pour supprimer le défaut avec des condensateurs additionnels ont échoués. Il faut reconstruire l'alim. de A à Z. Dommage car le boitier était bien blindé et le câblage était joli. Avril 2013 73 de Kurt he9dyy
