**Amateur de rocher
Club de télévision
Répéteur TV
RÉPÉTITEUR**

**août 2023
2e édition, numéro 139**

**Nouvelles du Japon -- 358 km,
5,7 GHz, DATV Succès !**

Boulder, Colorado BATVC & Répéteur W0BTV-ATV

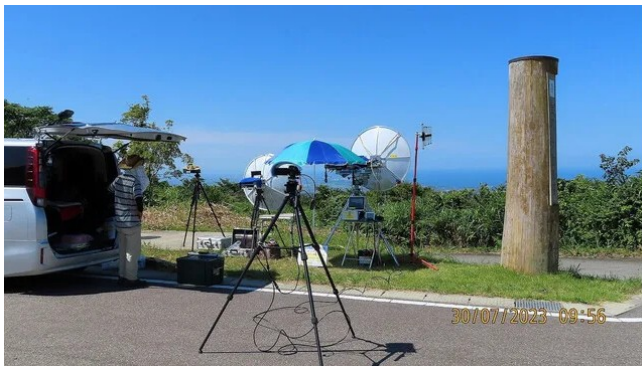
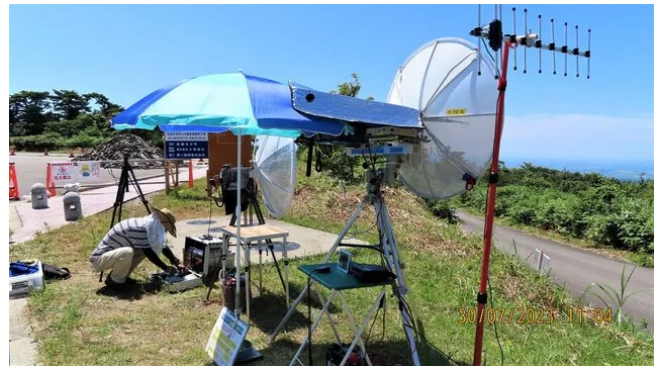
Le lendemain, le 30, nous avons changé notre programme et nous nous sommes dirigés vers le mont Houdatsu, cette fois à environ 358 km, et avons réessayé. La différence de distance n'a quasiment aucun effet, mais je pensais que la chaleur serait différente car elle serait un peu plus élevée. Le mont Houdatsu était en construction à divers endroits, je l'ai donc installé à l'entrée du mont Un signal est entré, j'ai donc rapidement remplacé le FHD-ATV et, étonnamment, le signal vidéo a pu être décodé. Après un certain temps et un réglage fin du faisceau, une image haute définition complète a été projetée !!!

C'était une distance que je n'avais jamais essayée auparavant, mais la station JA0GPO était également capable de réussir une "communication bidirectionnelle avec 5,7 GHz FHD-ATV avec une portée de 358 km" en même temps.

Notre sortie RF 64QAM à 5,7 GHz était d'environ 0,3 W ~ 0,6 W, et il a utilisé une parabole de 60 cm ~ 100 cm et a pu communiquer dans les deux sens.

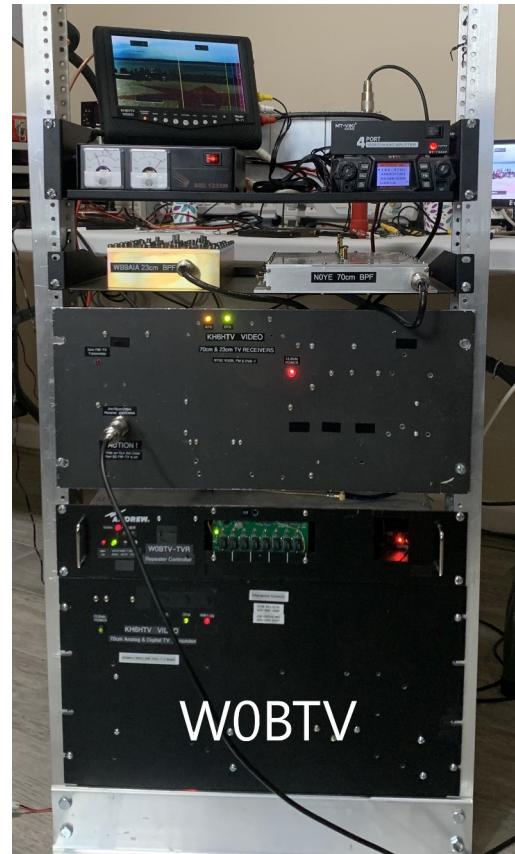
mesures de l'analyseur de spectre sur le toit bande de cm, plus faire d'autres dépannages et grimper sur le 70 pour supprimer l'émetteur 5,9 GHz. Comme il s'est avéré, 2 heures n'étaient pas assez de temps, nous l'a étiré à 3 heures, repoussant les limites de notre accueil. Même alors, nous n'avons pas terminé tous les expériences et mesures que nous voulions faire. Nous avons constaté que le décodeur DTMF recevait les tons appropriés, mais n'y répondait pas. l'alimentation CC de la télécommande, montée sur le toit, 5,9 L'émetteur GHz ne fonctionnait pas. À la fin de la session, nous avons retiré à la fois le rack de répéteur principal et le boîtier émetteur 5,9 GHz et ils reposent maintenant dans la cabane à jambon de Jim pour les réparations.

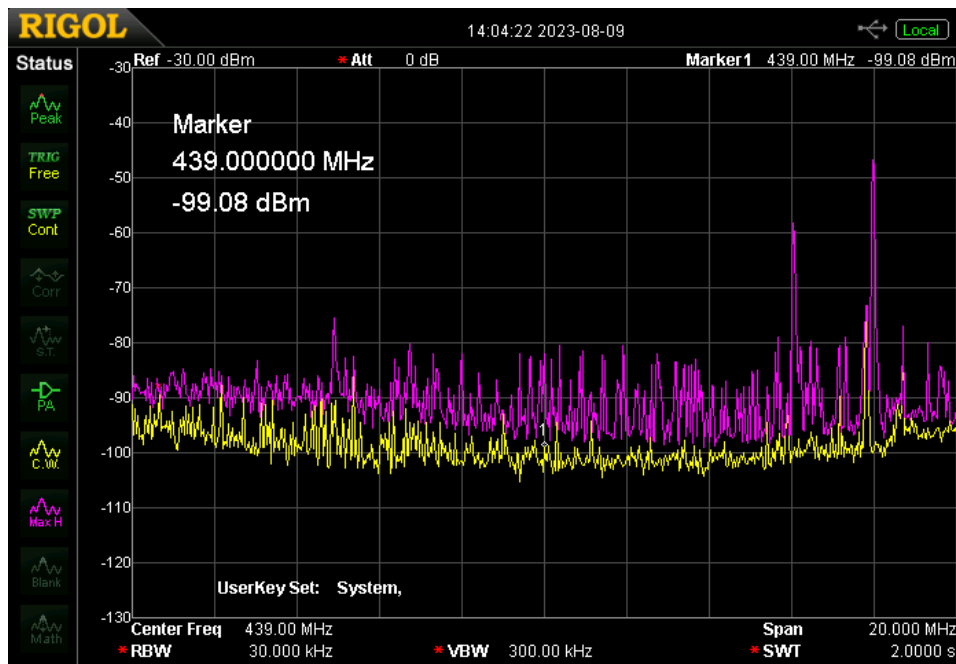
Fig. 1 Bruit de base de l'antenne de réception - sans signal DATV présent à 439 MHz. Trace jaune = balayage unique "en direct". Trace magenta = maintien du pic après 1 minute de balayage. D'autres signaux de jambon ont été vus au-dessus de 444 MHz.

Analysons la Fig. 1 plus en détail. Tout d'abord, le niveau de bruit de fond de l'analyseur de spectre est bien inférieur à montré ici. Avec la même configuration identique au QTH de KH6HTV dans une zone résidentielle et une antenne yagi extérieure attachée à l'analyseur, le bruit de base observé est de l'ordre de -112dBm. Le jaune trace dans la Fig. 1 montre un min. niveau d'environ -100dBm. Facilement 10-12dB pire. Si tu regardes attentivement sur la trace jaune à 433-434 MHz, vous verrez des RFI de niveau supérieur se déplacer sur le balayage avec des pics jusqu'à près de -90 dBm. Maintenant, regardez la trace magenta pour la tenue maximale de quoi que ce soit qui s'est déroulé en une minute. Nous voyons maintenant des pics RFI atteignant environ -82 dBm. Facilement 20 dB plus élevé que dans un environnement RFI silencieux.

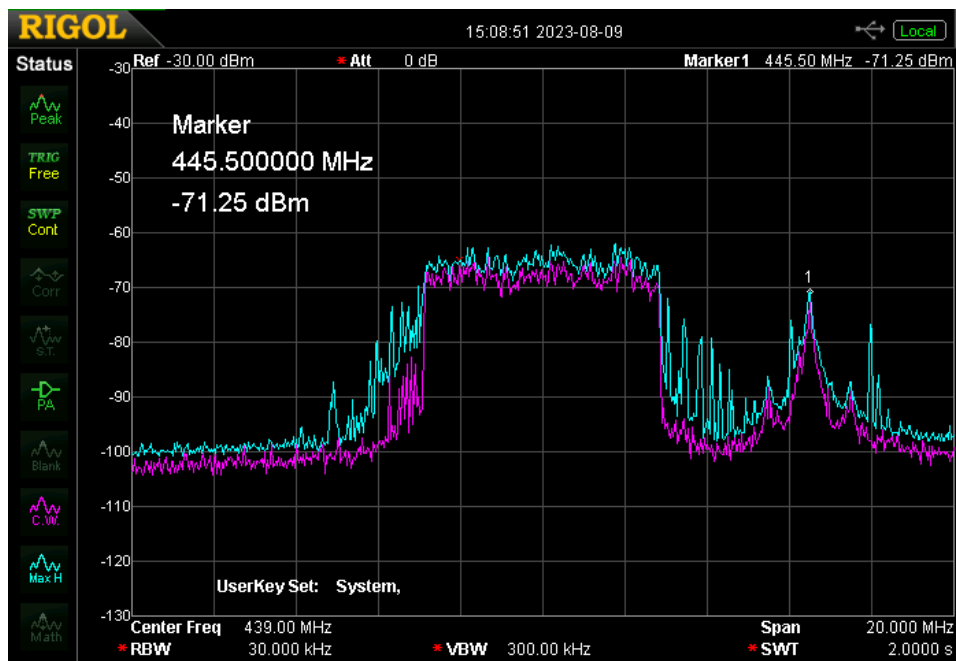
Figure 2 Un signal DVB-T, 439 MHz, 6 MHz BW de Jack, K0HEH --- marginal. Décodé signal avait un mouvement en direct avec audio - Mais a également souffert d'arrêts sur image intermittents. Signal à l'intérieur du répéteur à la sortie du répartiteur de puissance 70cm 3dB. Le signal était passé

les circuits d'entrée du triplexeur, du filtre passe-bande 6 MHz, du préampli à faible bruit, puis du répartiteur 3dB. Le tracé magenta (violet) est un balayage unique "en direct" pris à la fois avec un RFI minimum. Le tracé cyan (bleu) correspond au maintien du pic après 2 minutes de balayage. Il capture à la fois le signal TV et le max. montant de RFI

Figures. 2 & 3 prises à l'intérieur du répéteur démontrent clairement que notre filtre passe-bande et notre préampli fonctionnent et fonctionnent assez bien. Ils ont effacé la plupart de tout ce qui se trouve en dehors de la bande passante du BPF, en plus d'amplifier correctement les signaux dans la bande.

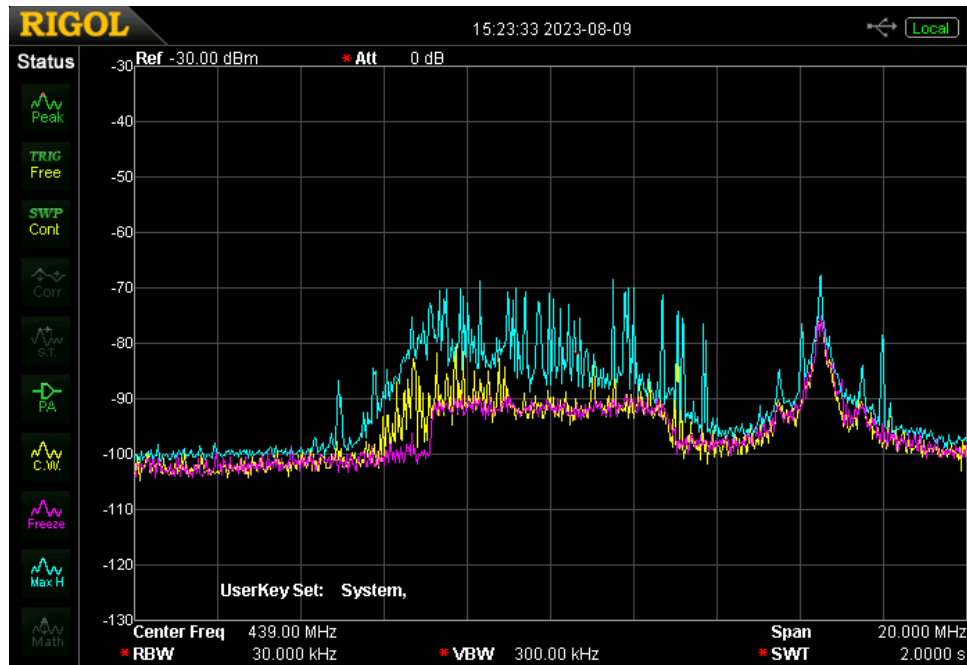
Figure 3 Même configuration que la Fig. 2. L'antenne de réception est connectée. Cette fois pas de DTV externe signal présent. Mais notre propre signal de test DVB-T faible généré localement est inséré via directionnel coupleur.

Pour la Fig. 3, le signal de test a été réglé au seuil numérique du récepteur du répéteur. Tracé magenta (violet) était juste le signal de test DVB-T sans l'antenne de réception attachée. Une terminaison de 50Ω a été remplacée par l'antenne. Cette trace a ensuite été "figée". Ensuite, l'antenne a été attachée au coupleur directionnel et au récepteur répéteur pour les deux traces restantes. Le signal de test était toujours injecté. Il n'y avait pas d'autres signaux DTV en ondes au même moment du test. La trace jaune est un balayage unique "en direct". La trace cyan (bleue) est la même, mais en mode de maintien de crête pendant environ 2. Les pointes observées à 445,5 MHz sur les deux Fig. 2 & 3 étaient les signaux d'un autre jambon ou des répéteurs vocaux.

La figure 3 montre l'impact des RFI externes sur notre capacité à recevoir des signaux DVB-T faibles de 70 cm. Lorsque l'antenne a été retirée et remplacée par une terminaison de 50 Ω , le niveau du signal de test DVB-T a ensuite été ajusté avec un atténuateur à pas. De plus en plus d'atténuation a été lancée jusqu'à ce que le seuil numérique soit atteint. C'était au point où l'image reçue était toujours P5 avec audio Q5. L'ajout de 1 dB supplémentaire au-delà de ce point a provoqué un arrêt sur image. Les réglages de l'atténuateur ont ensuite été enregistrés. Cela a ensuite montré que la sensibilité de base du récepteur 439/6 MHz du répéteur était d'environ -89 dBm. Ce niveau de spectre a ensuite été "gelé" sur l'écran du Rigol alors que le magenta trace visible sur la Fig. 3. La terminaison 50 Ω a ensuite été retirée et l'antenne extérieure du répéteur a été à nouveau connectée au répéteur. Les traces jaune et cyan montrent maintenant les effets de l'ajout du RFI du monde extérieur. La trace jaune est un balayage unique "en direct", tandis que la trace cyan était le maintien du pic. Désormais, le récepteur ne décoderait plus le signal de test DVB-T. Nous avons ensuite procédé à la réduction des paramètres de l'atténuateur de pas et noté ce qui est arrivé à notre image TV décodée. Avec des signaux de test plus forts, nous avons commencé à obtenir du mouvement et du son, mais avec un arrêt sur image intermittent. Lorsque le signal de test était finalement d'environ -63 dBm, nous avons finalement pu dépasser le niveau du RFI et voir à nouveau des images P5 parfaites avec un son Q5. Ce nombre de -63 dBm était assez bien corrélé avec les mesures sur le terrain que nous avons effectuées lors des précédents filets ATV.
